V1 ESTADO ACTUAL

V1 ESTADO REFORMADO

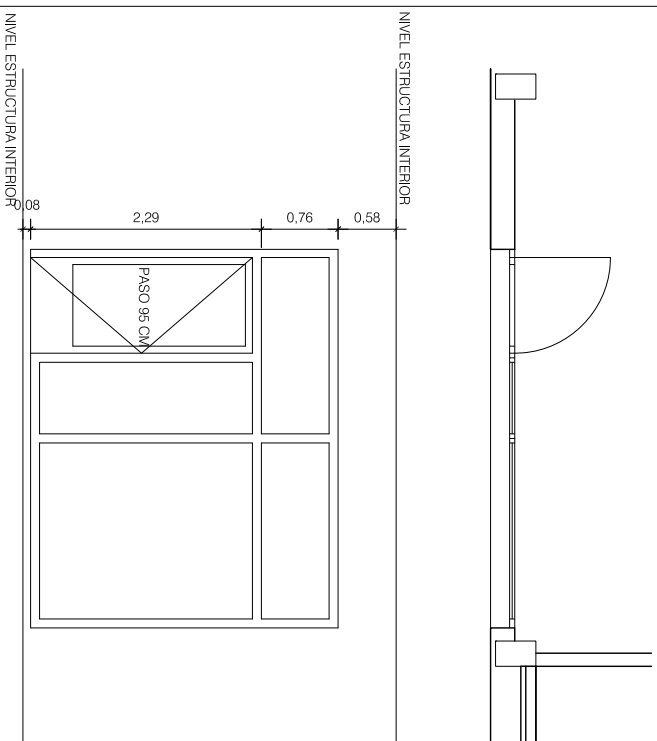
MARCO ALUMINIO LACADO CON ROTURA DE PUENTE TÉRMICO.
 VIDRIO DOBLE CLIMÁTICO LAMINAR 4+4/8/3+3
 PROTECCIÓN NO SIN PERSIANA

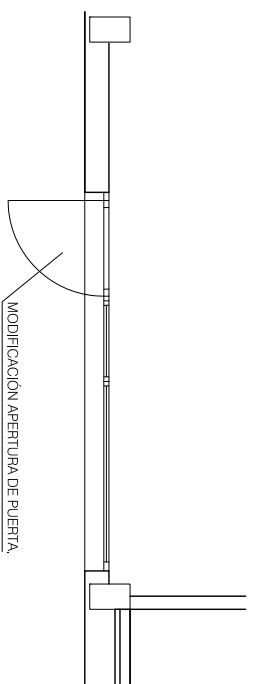
MARCO ALUMINIO LACADO CON ROTURA DE PUENTE TÉRMICO. PAL COMO EL DE LAS CARPINTERÍAS EXISTENTES
 VIDRIO DOBLE CLIMÁTICO 4+4/8/3+3 CON LAMINA BAO-EMISIVA
 PROTECCIÓN NO SIN PERSIANA

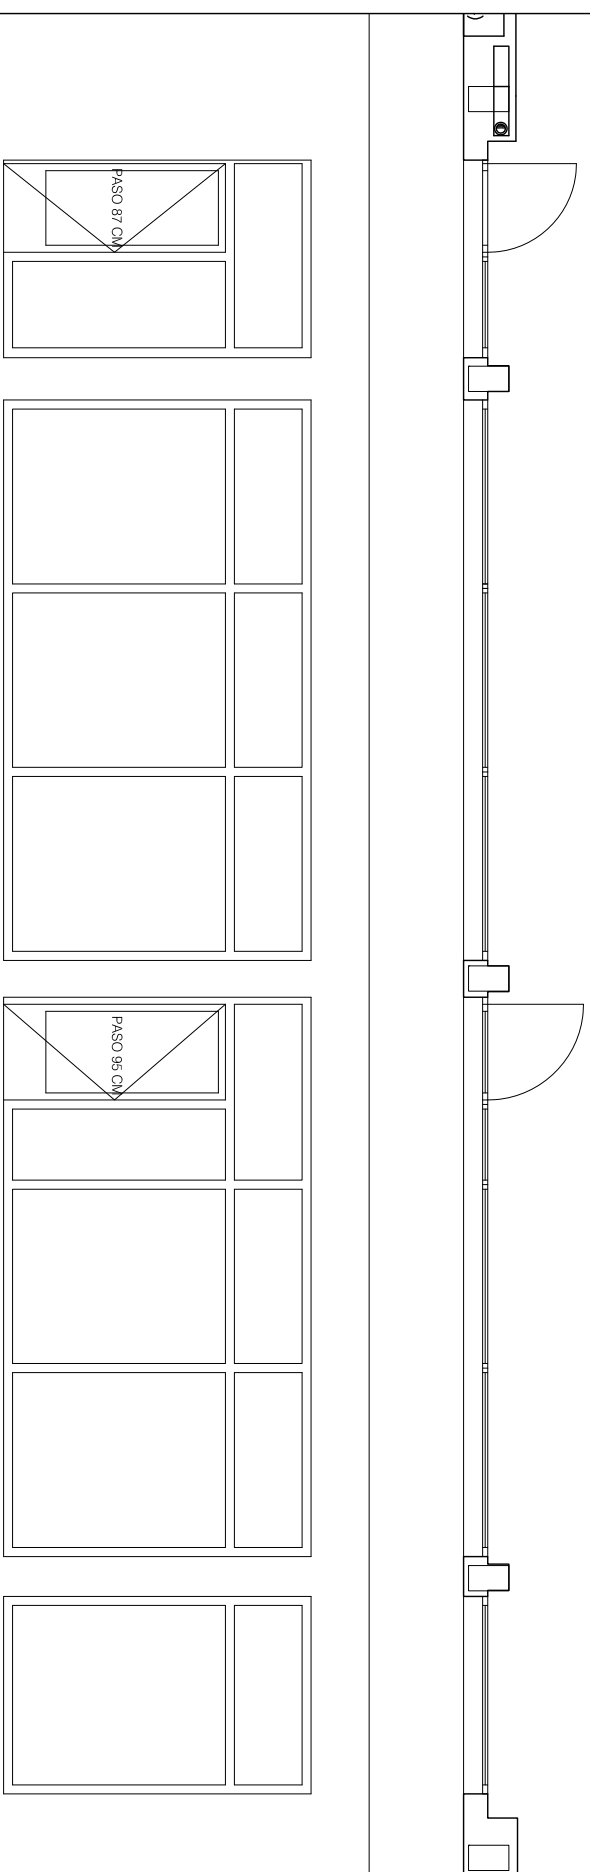
V2 ESTADO ACTUAL

MARCO ALUMINIO LACADO CON ROTURA DE PUENTE TÉRMICO.
 VIDRIO DOBLE CLIMÁTICO LAMINAR 4+4/8/3+3
 PROTECCIÓN NO SIN PERSIANA

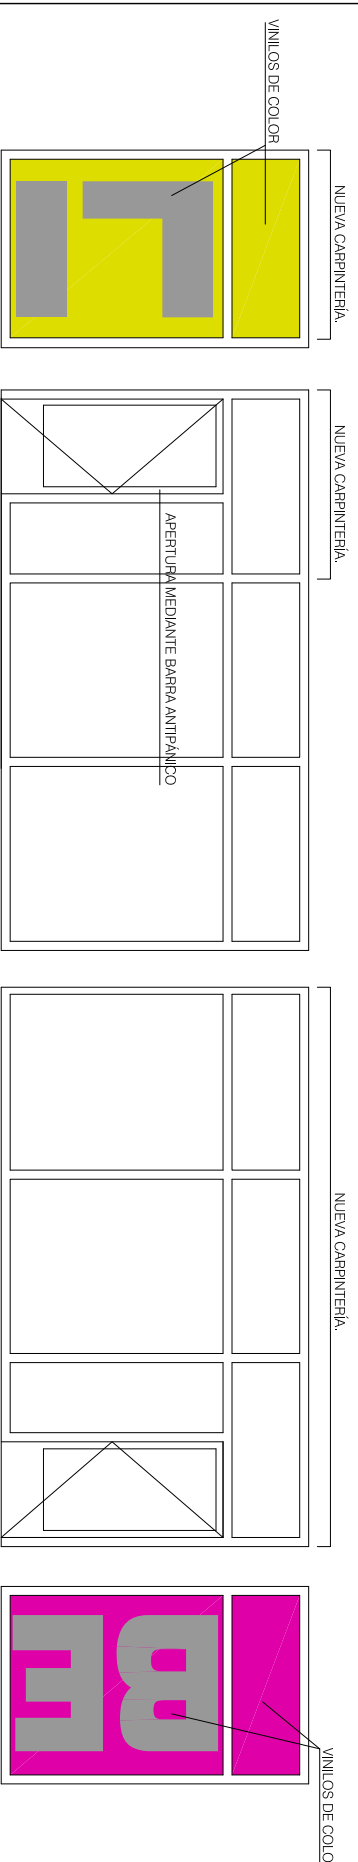
V2 ESTADO REFORMADO

MARCO ALUMINIO LACADO CON ROTURA DE PUENTE TÉRMICO. PAL COMO EL DE LAS CARPINTERÍAS EXISTENTES
 VIDRIO DOBLE CLIMÁTICO 4+4/8/3+3 CON LAMINA BAO-EMISIVA
 PROTECCIÓN NO SIN PERSIANA

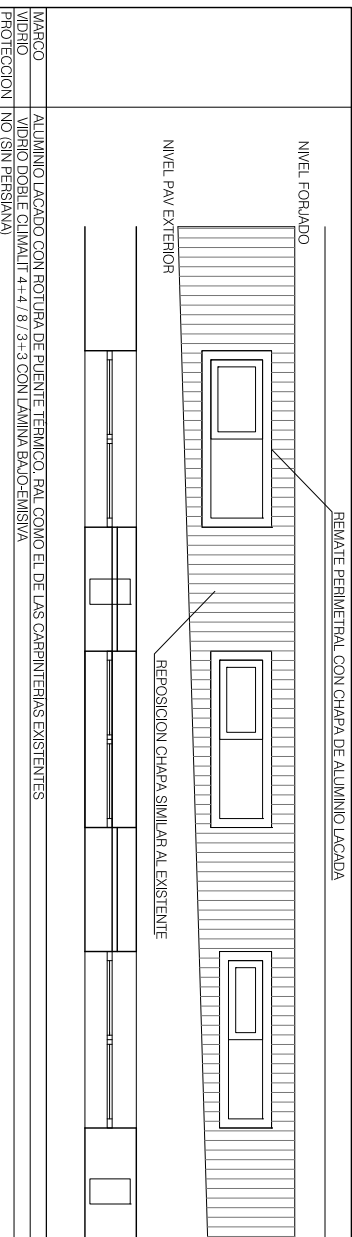
MARCO ALUMINIO LACADO CON ROTURA DE PUENTE TÉRMICO. PAL COMO EL DE LAS CARPINTERÍAS EXISTENTES
 VIDRIO DOBLE CLIMÁTICO 4+4/8/3+3 CON LAMINA BAO-EMISIVA
 PROTECCIÓN NO SIN PERSIANA
